# 建和村城中村改造 K1 地块 水土保持监测总结报告

建设单位:武汉南部新城投资有限公司  
监测单位:武汉卫澜环保科技有限公司  
二〇二五年一月

建和村城中村改造 K1 地块  
水土保持监测总结报告

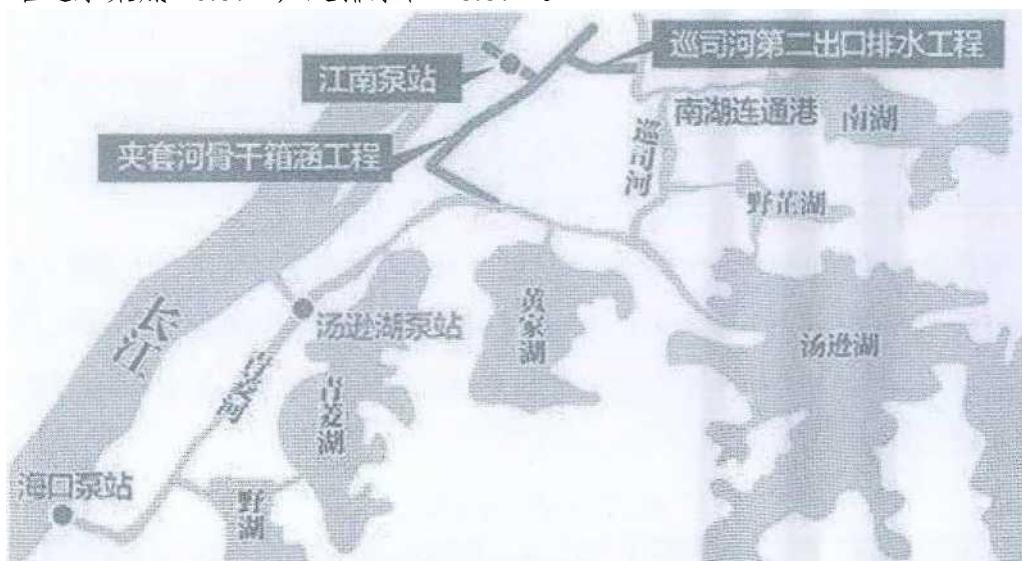
汤逊湖水系设施现状图

汤逊湖水系现有三个出江泵站，分别为汤逊湖泵站（规模 Q=112.5m<sup>3</sup>/s）、江南泵站（规模 Q=150m<sup>3</sup>/s，2017 年 5 月 30 日投用）和海口泵站（规模 Q=63 m<sup>3</sup>/s）。有二座出江排水闸，分别为陈家山闸（设计流量 Q=29.25 m<sup>3</sup>/s）和海口闸（设计流量 Q=33m<sup>3</sup>/s）；非汛期，区域雨水由陈家山闸和海口闸自流出灌，汛期由汤逊湖泵站、江南泵站和海口泵站抽排出江。汤逊湖泵站起排水位为 17.65m（黄海高程），江南泵站起排水位为 16.00m，海口泵站进水渠底 16.87m，起排水位 18.87m。

青菱河寇汤逊湖，西至汤逊湖泵站，全长 12.3 公里，是汤逊湖水系骨干排水通道，担负着汤逊湖水系湖水处排以及东湖高新区、江夏区、洪山区三个区雨水排江的重要任务。

本项目位于洪山区青菱街道，属汤逊湖水系中的青菱河雨水系统。青菱湖经陈家山闸进水港和青菱湖节制闸与汤逊湖水系相连，非汛期调蓄雨水通过陈家山闸自排入长江，汛期通过汤逊湖泵站抽排入长江。

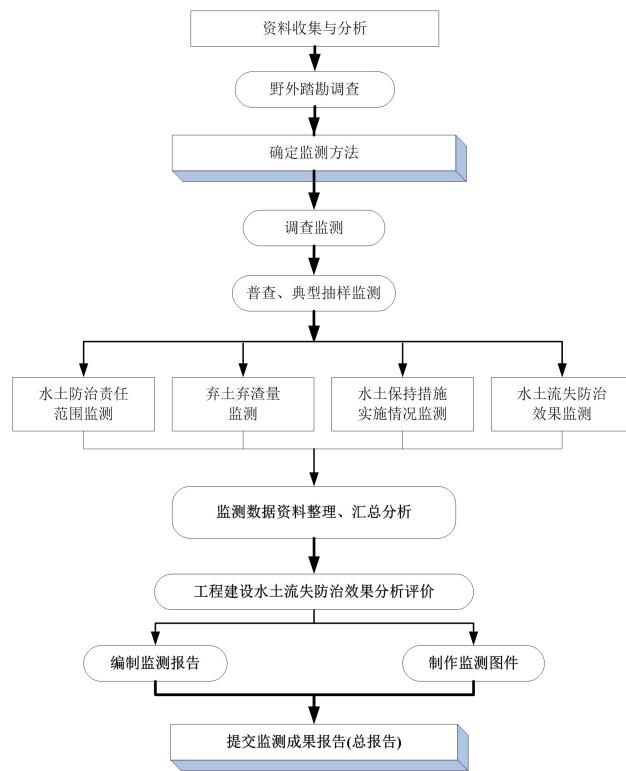
**图 1-1 水土保持监测程序**

接受监测任务后，我公司组织专业监测人员对工程施工现场进行了多次调查，基本掌握了工程施工情况及工程防治责任范围内的水土流失和水土保持情况。根据调查，结合工程水土保持方案及相关资料，严格按照有关法律法规及技术规范，编制了监测报告。监测工作实施情况表1-9和监测程序见图1-1。

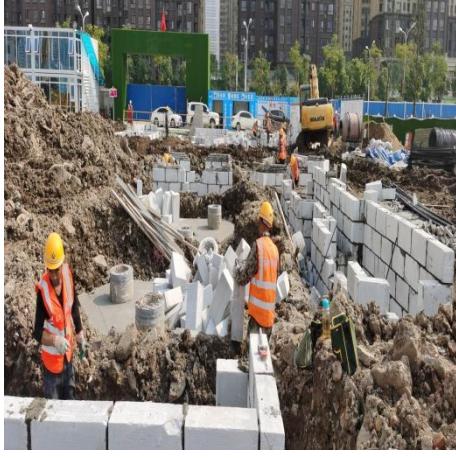
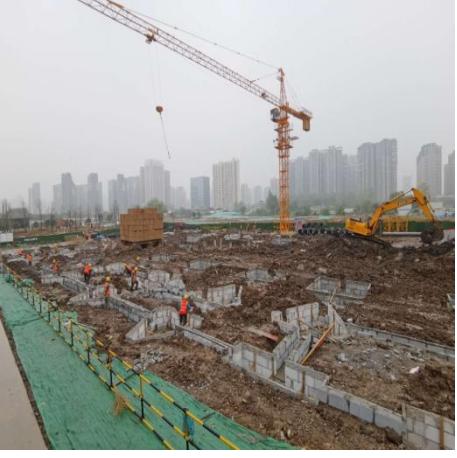
图 4-1 雨水管网	图 4-2 雨水管网

项目分区	措施名称	分项工程				变化原因说明
		单位	方案设计	实际完成	变化情况 (实际-设计)	
工程措施	建筑物区	无	/	无	无	无
	道路广场区	硬化层清除	$\text{m}^3$	400	400	无
		便道清除	$\text{m}^3$	424	424	无
		雨水管网	m	800	800	无
	土地平整	$\text{hm}^2$	0.62	0.62	无	无
	景观绿化区	土地平整	$\text{hm}^2$	0.78	0.78	无
