# 建和村城中村改造 K2 地块 水土保持监测总结报告

建设单位:武汉南部新城投资有限公司

监测单位:武汉卫澜环保科技有限公司

二〇二二年一月

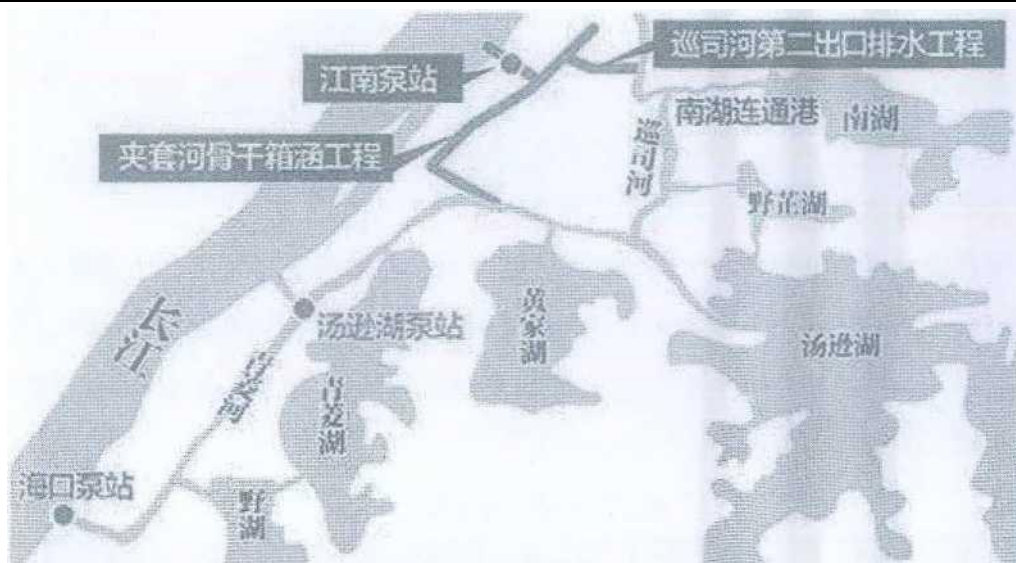
汤逊湖水系设施现状图

青菱河寇汤逊湖，西至汤逊湖泵站，全长 12.3 公里，是汤逊湖水系骨干排水通道，担负着汤逊湖水系湖水处排以及东湖高新区、江夏区、洪山区三个区雨水排江的重要任务。

本项目位于洪山区青菱街道，属汤逊湖水系中的青菱河雨水系统。青菱湖经陈家山闸进水港和青菱湖节制闸与汤逊湖水系相连，非汛期调蓄雨水通过陈家山闸自排入长江，汛期通过汤逊湖泵站抽排入长江。

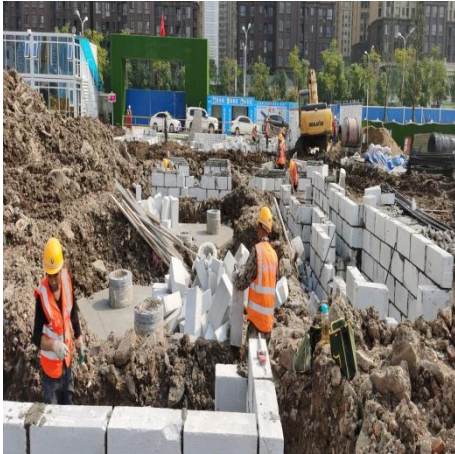
<p>图 4-1 雨水管网</p>	<p>图 4-2 雨水管网</p>

项目分区		措施名称	分项工程				变化原因说明
			单位	方案设计	实际完成	变化情况 (实际-设计)	
工程措施	建筑物区	无	/	无	无	无	无
	道路广场区	硬化层清除	m <sup>3</sup>	750	750	无	无
		便道清除	m <sup>3</sup>	1672	1672	无	无
		雨水管网	m	3100	3100	无	无
		土地平整	hm <sup>2</sup>	1.49	1.49	无	无
	景观绿化区	土地平整	hm <sup>2</sup>	2.10	2.10	无	无
