建和村城中村改造 K2 地块

# 水土保持设施验收报告

建设单位：武汉南部新城投资有限公司

编制单位：武汉卫澜环保科技有限公司

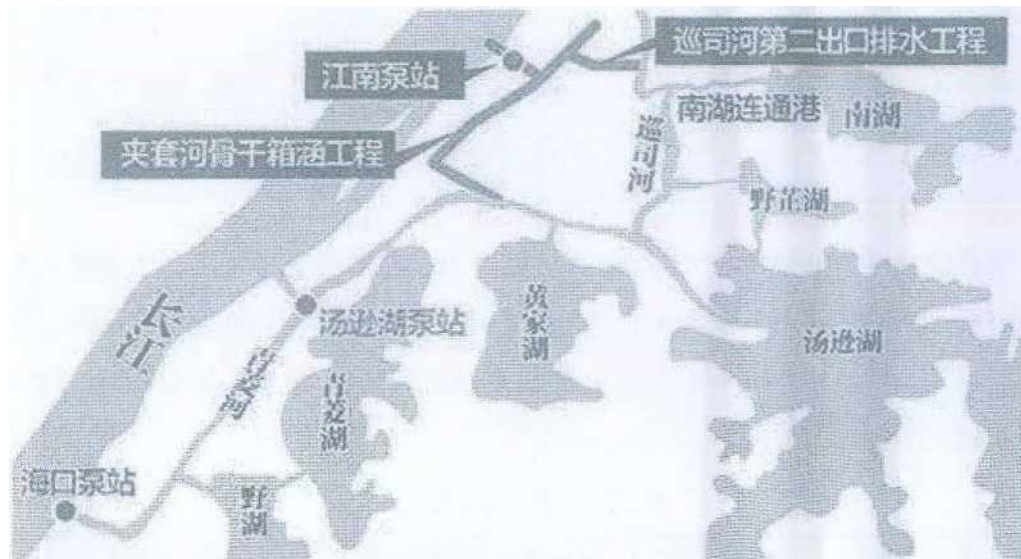
汤逊湖水系设施现状图

汤逊湖水系现有三个出江泵站，分别为汤逊湖泵站（规模 Q=112.5m<sup>3</sup>/s）、江南泵站（规模 Q=150m<sup>3</sup>/s，2017 年 5 月 30 日投用）和海口泵站（规模 Q=63 m<sup>3</sup>/s）。有二座出江排水闸，分别为陈家山闸（设计流量 Q=29.25 m<sup>3</sup>/s）和海口闸（设计流量 Q=33m<sup>3</sup>/s）；

非汛期，区域雨水由陈家山闸和海口闸自流出灌，汛期由汤逊湖泵站、江南泵站和海口泵站抽排出江。汤逊湖泵站起排水位为 17.65m(黄海高程)，江南泵站起排水位为 16.00m，海口泵站进水渠底 16.87m，起排水位 18.87m。
